■ 「分かりやすい誘導案内を実現する、 駐車場サインリニューアル」 について

府中駅南口市営駐車場の場内サイン改修事例

モビリス・コンサルティング株式会社
代表取締役 木村 直子

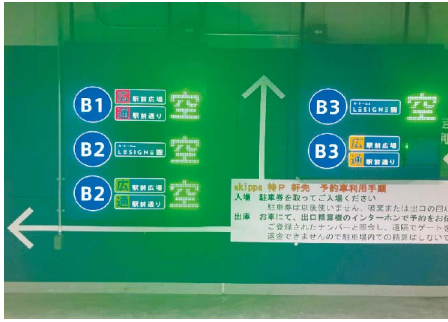
写真1：【ル・シーニュ側入口経由：B3F 入庫ゲート前サイン】満空情報が多過ぎる。エリア名称の記載が視認性に欠ける。

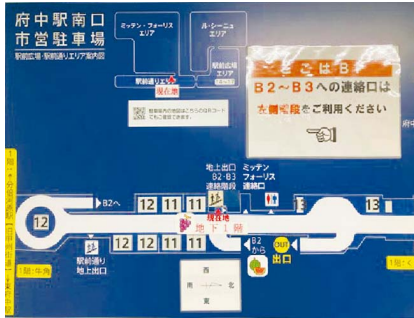
写真3：フロアマップの情報が不足しており、後付けの手作りサインが多い。丸印の「B1」、「B2」、「B3」が、フロア名と認識されない。

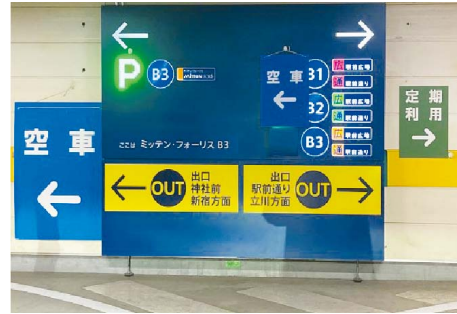
写真2：地下接続先のエリア+別フロアの記載が多すぎる。エリア名称の記載が小さ過ぎて視認性に欠ける。

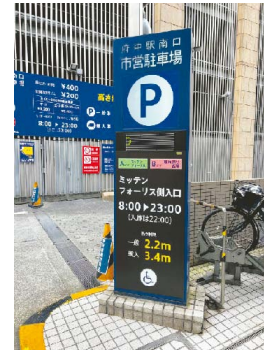
写真4：どの施設の入口かを表示し、さらに駐車ゾーンを色で表示して視認性を高めた。

入口サインは、場内のゾーンカラーと名称の記載内容に合わせ、入口で瞬時に判断がつくように、データの掲示内容を整理した。また、地下のゲート前の満空サインの情報は、エリアによりPマークと空マークが混じったり、情報が多過ぎる箇所があったため、情報を整理した。

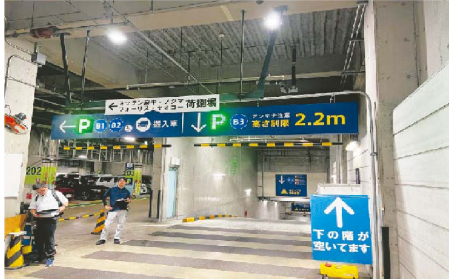
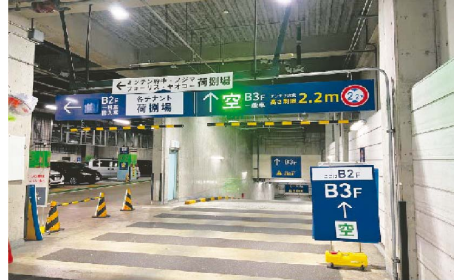
写真5：空車表示を「P」から「空」に改修

改修後はドライバーが瞬時にどの方向に行くべきかを判断しやすい情報量となるよう、満空ユニット数の絞り込みを行った。尚、満空ユニットは設置エリアにより設定が異なり、「空車」=「P」表示、「空車」=「空」表示が混在していたため、「P」マークが「空車」を意味していると認識されづらかったが、全てを「空」表示タイプに統一した。

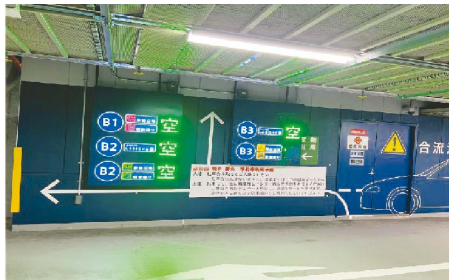
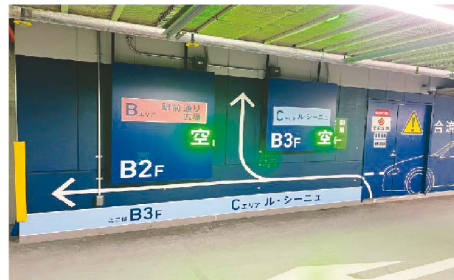
写真6：別フロアの満空表示をなくし該当フロアの情報のみに変更

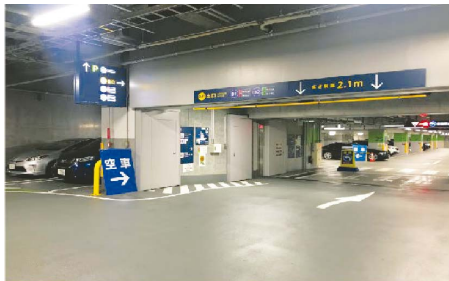
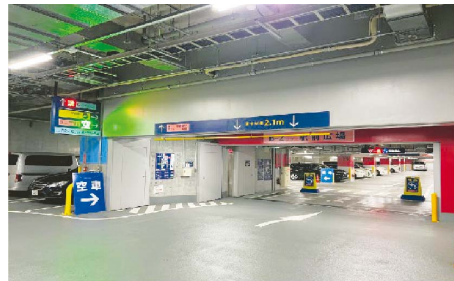
写真7：コンクリートの柱・梁をフロアカラーに塗装し、ここから先が別のゾーンになることを強調した。

また、ドライバー向けの表示として、ゾーンカラーを活用した。地下接続でエリアが変わる部分には、ゲート型に塗装を行うなどの工夫をすることで、利用者がどこにいるのか、車をどこに停めたかを分かりやすく認識できるように改善した。

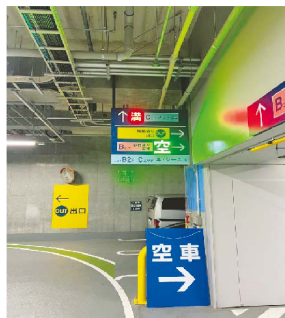
写真8：空車表示を「P」から「空」に改修、ゾーン別カラー表示でゾーニングを明確化、現在地表示を明確化

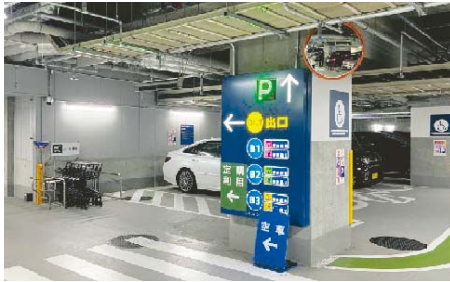
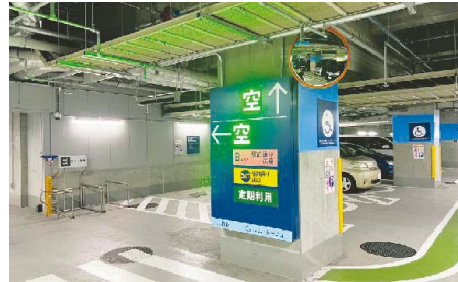
写真9：別フロアの情報削除、ゾーン別カラー表示でゾーニングを明確化、現在地表示を明確化

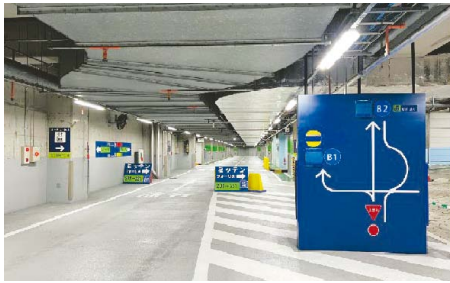
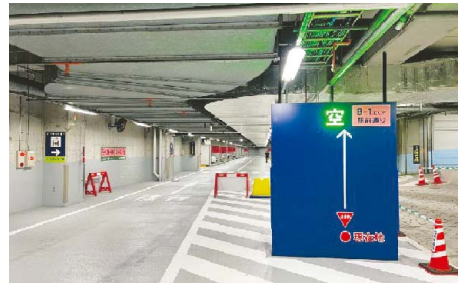
写真10：看板位置と分岐情報の位置が合わず誤解を招くため削除、現在地とゾーンカラーを明確化

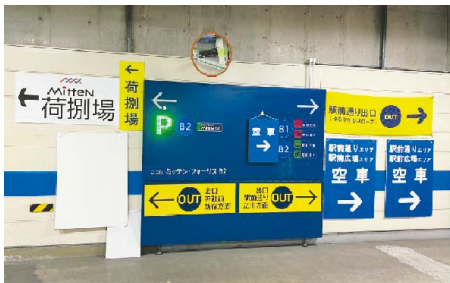
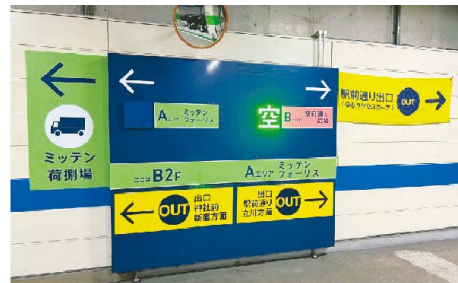
写真11：空車表示を「P」から「空」に改修、ゾーン別カラー表示でゾーニングを明確化、現在地表示を明確化

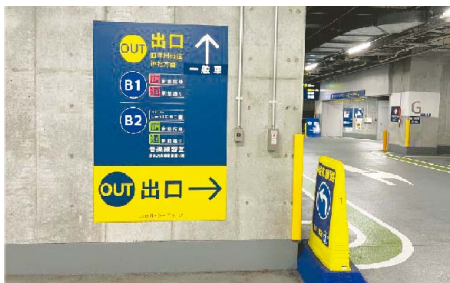
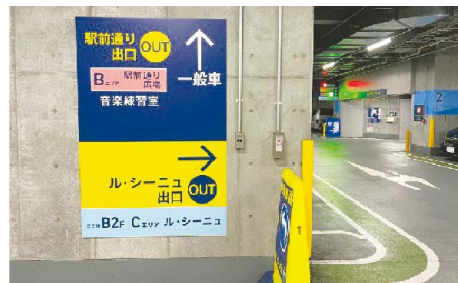
写真12：別フロアの情報削除、ゾーン別カラー表示でゾーニングを明確化、別フロアの情報削除、現在地表示を明確化

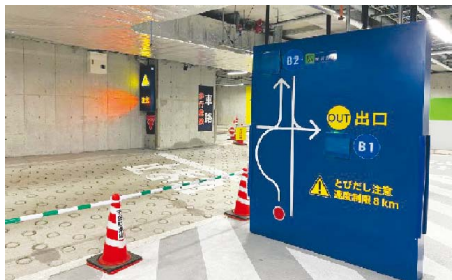
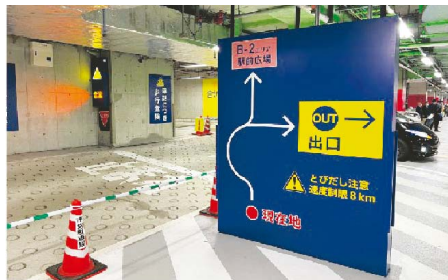
写真13：別フロアの情報削除、ゾーン別カラー表示でゾーニングを明確化、出口表示の明確化

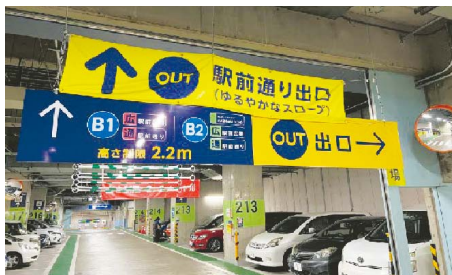
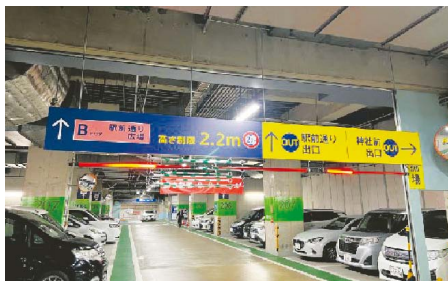
写真14：荷捌きの高さ制限注意を、LED光が流れる赤色バーを設置、他フロア情報を整理、バナーの出口案内をパネル化

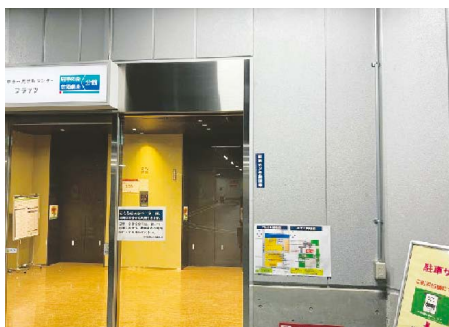
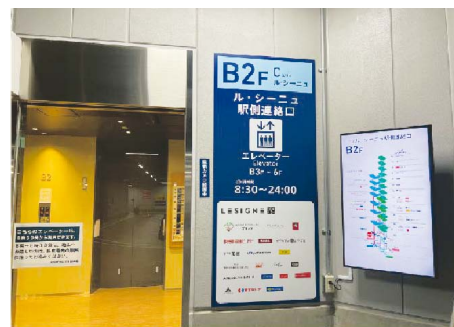
写真15：エレベーターホールに商業施設の連絡口を示す壁面サインを設置し、テナント名ロゴを表示、デジタルサイネージを設置

エレベーターホールのサインは、駐車場の各フロアの立体マップと上部ビルとの関係性を示すマップに加え、テナント名(ロゴ)を掲載する計画とし、目的地を分かりやすく表記するよう配慮した。また、デジタルサイネージを各エレベーターホールに設置し、駐車場や店舗情報のみならず、府中のまちなかイベントを積極的に案内できるようにした。

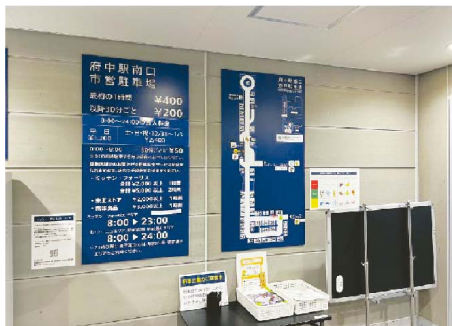
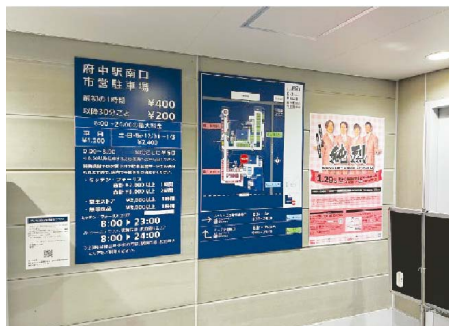
写真16：フロアマップをゾーンのみから全体マップに変更

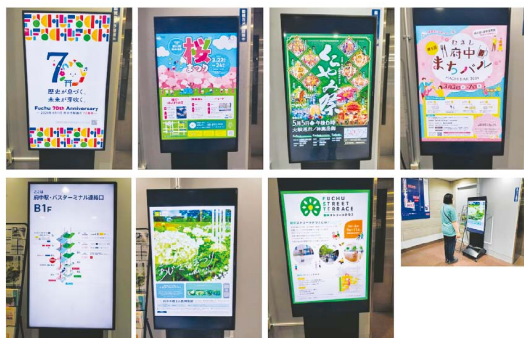
写真17：分かりやすいと好評のデジタルサイネージ、イベントの多い府中市ではサイネージ更新も駐車場スタッフが頻繁に実施
